Qualitätsstufe 1	<i>Stanzteile im Spulengestell</i>	Beispielbild
Verpackungsart	Teile auf Spule mit Zwischenlagenpapier in Spulengestell vertikal gelagert. Spulen-menge zweifach mit Abstandshalter fixiert und gesichert.

Qualitätsstufe 2	<i>Stanzteile auf Palette</i>	Beispielbild
reduzierte Qualitätsstufe	Teile auf Spule mit Zwischenlagenpapier auf Europalette gestapelt. Fixierung durch Bänder und Spulenzwischenholz bzw. Bügel.	 
eventuelle Schäden beim Handling	Unsere Bandprodukte werden in der Regel bei gemeinsamer Festlegung geometrisch kameraüberwacht. Aufgrund fertigungsbezogener Hintergründe im Handling kann es bei freiliegenden Pins vorkommen dass in der inneren und äußeren Wicklung (Bandanfang und Bandende ca. 2-3 Meter je Vorschub) sowie bei Unterbrechungen teilweise leicht verbogene Pins entstehen. Dies begründet sich aus dem manuellen Wickeln des Bandes und entsteht nicht generell. Bitte überwachen sie zu ihrer Sicherheit diese gesonderten Abschnitte um spätere Fertigungsprobleme und Werkzeugbrüche zu vermeiden.	
eventuelle Schäden beim Transport	Risiko von Transportschäden durch Stoß, starkes Bremsen und Vibration beim Transport und Logistik, da Spulen durch Stoß abbrec

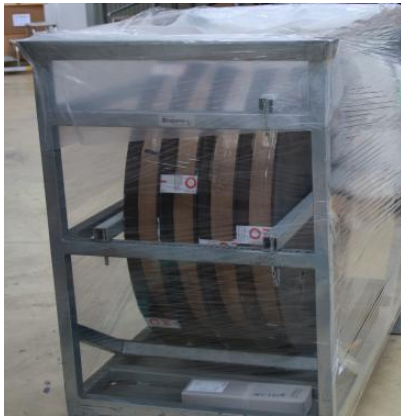
eventuelle Schäden bei Handling	Unsere Bandprodukte werden in der Regel bei gemeinsamer Festlegung geometrisch kameraüberwacht. Aufgrund fertigungsbezogener Hintergründe im Handling kann es bei freiliegenden Pins vorkommen dass in der inneren und äußeren Wicklung (Bandanfang und Bandende ca. 2-3 Meter je Vorschub) sowie bei Unterbrechungen teilweise leicht verbogene Pins entstehen. Dies begründet sich aus dem manuellen Wickeln des Bandes und entsteht nicht generell. Bitte überwachen sie zur Sicherheit diese gesonderten Abschnitte um spätere Fertigungsprobleme und Werkzeugbrüche zu vermeiden.	
eventuelle Schäden beim Transport	Transportschäden durch Stoß und Vibration bei Transport und Logistik sind nicht gegeben. Unter Berücksichtigung sachgemäßem Einsatz sind hier transportbedingte Schäden nicht möglich

Risikobewertung	PPM ≤ 10
